**ГРАД БАЊА ЛУКА
СКУПШТИНА ГРАДА**

**ПРОЦЈЕНА УГРОЖЕНОСТИ ОД ЕЛЕМЕНТАРНЕ
НЕПОГОДЕ И ДРУГЕ НЕСРЕЋЕ ГРАДА БАЊА ЛУКА**

АНЕКС I

АНАЛИЗА РИЗИКА ОД ЗЕМЉОТРЕСА

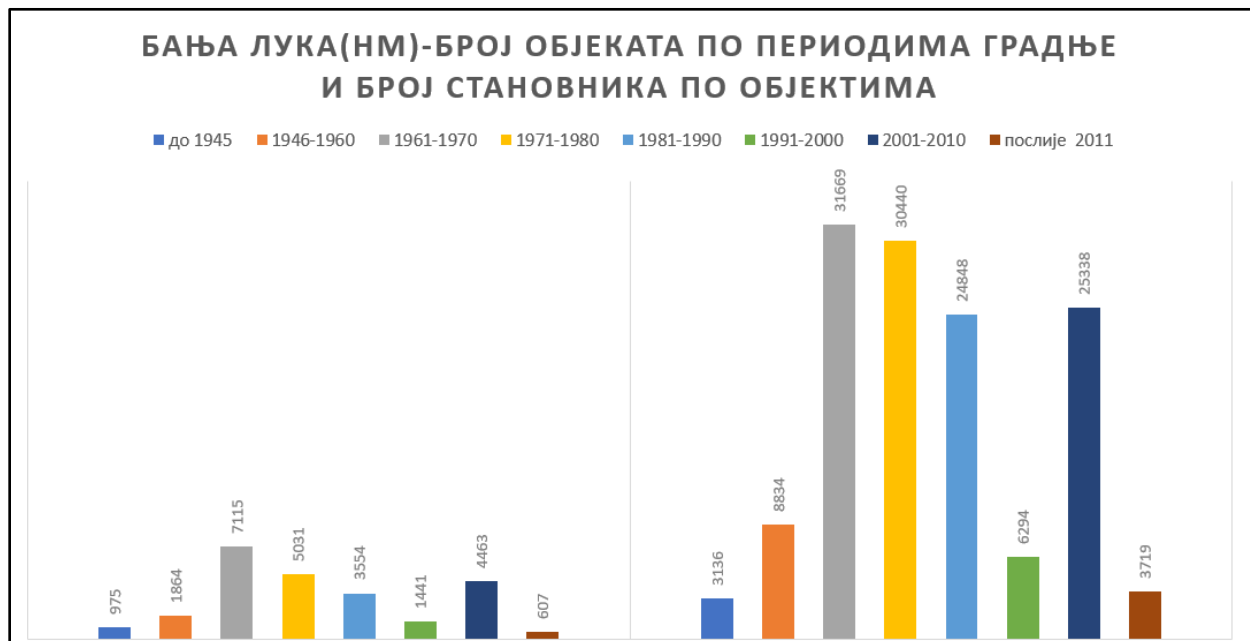
Дијаграм бр: 1. Преглед броја објеката по периодима градње са бројем становника

У периоду 1961-1970 изграђено је 7115 објеката од којих је 6513 односно 91.5% спратности П и П+1 па је оправдано закључити да се ради о појединачним приватним стамбеним објектима односно породичним кућама. Узимајући у обзир начин градње и традиционално коришћене материјале долазимо до закључка да се ради о зиданим објектима који су подложни дејству земљотреса. Ради о објектима старости 53-62 године који су већ били изложени сеизмичком дејству 3 јака земљотреса. Уколико се претпостави, очекивано по основу градње, да се ради о објектима класе повредљивости Ц, може се очекивати да око 30% објеката доживи оштећења конструктивног система (у оквиру овог броја је и око 7% објеката који су у опасности од колапса)¹⁴. Највећи број објеката спратности П и П+1 се налази у МЗ Лазарево 1 тачније 2033 објекта. Овдје очекивано живи и највише становника 3187. У објектима грађеним у наведеном периоду живи 31 669 становника, што значи да ће најмање 10 000 становника који живе у објектима грађеним у овом периоду требати бар привремени смјештај у случају јаког земљотреса. У наведеном периоду изграђено је и 25 објеката спратности П+5 до П+9 од којих највише у граница МЗ Обилићево 1/Обилићево 2 (10 објеката) и МЗ Булевар (6 објеката). Овдје треба навести и чињеницу да су изузетно

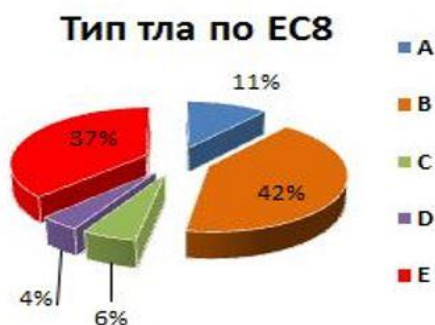
Слика бр: 2. Дистрибуција школских објеката на одређеном типу локалног тла (Шипка et al, 2016)

На основу карте локалног тла по ЕС 8 за територију Града Бања Лука и геопросторног распореда школских објеката одређен је тип локалног тла за сваки школски објекат.¹⁸ Резултати анализе тла показали су да се 37% школских објеката налази на тлу типа Е, које је најлошији тип тла по класификацији у складу са Еурокодом 8.

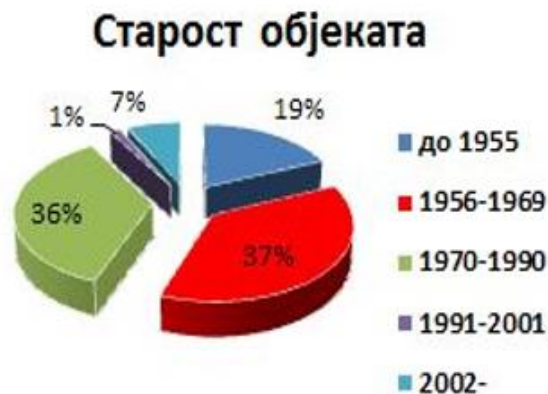
Слика бр: 3. Расподјела школских објеката по периодима градње

Неки од основних параметара који утичу на повредљивост објекта су старост објеката, симетричност као и конструкција крова, зидова и стубова. Старост објекта је значајна, ако се зна да епоха градње одређује и начин градње као и коришћени грађевински материјал. Старост објеката директно је пропорционална сеизмичкој повредљивости истог. Анализа података о години изградње школских објеката показала је да је више од половине школских објеката грађена прије 1969. године. Уколико се зна да се, прије дешавања земљотреса 1963. године у Скопљу и 1969. године у Бањој Луци нису постојали прописи о противтрусној градњи јасно је да резултати нису позитивни.
